Attilio Krizmanić

IL COMPLESSO FRANCESCANO DI POLA

Genesi e sviluppo architettonico
dal XIII al XX secolo

Rovigno - Trieste (2011)

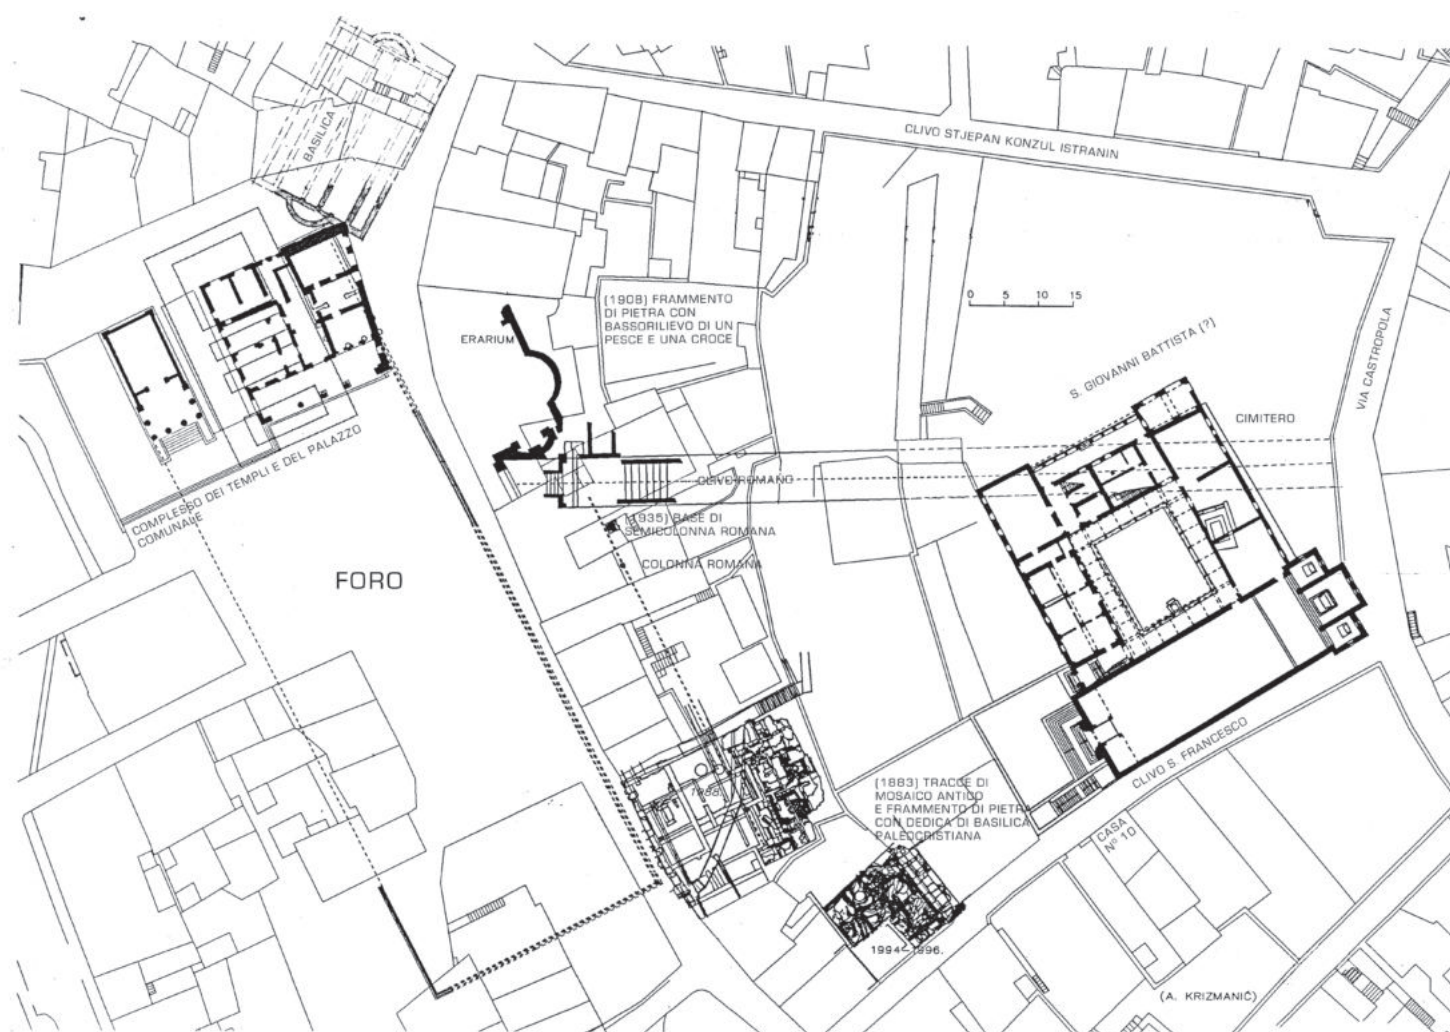
Fig. 1. Situazione più ampia di S. Francesco con l'ubicazione di reperti archeologici venuti alla luce tra il 1883 e il 1996. (A.K. 1996)

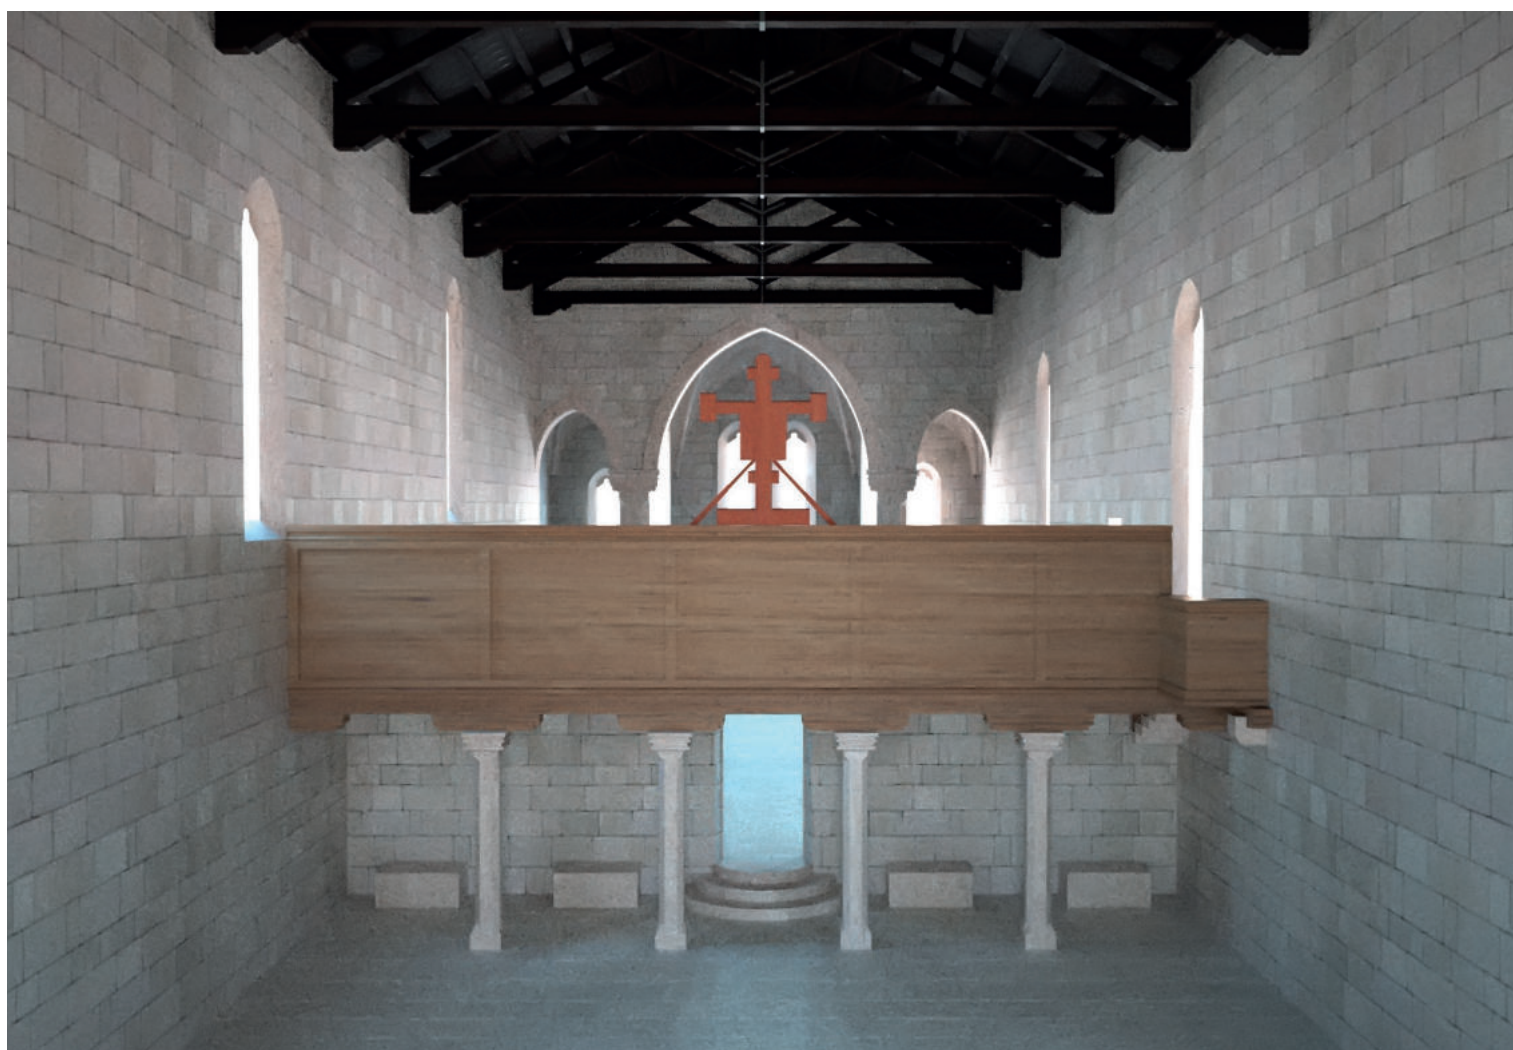
Fig. 115. Interno della chiesa di S. Francesco alla fine del XIII secolo, vista del tramezzo – pontile dall’aula dei fedeli.

Quindi l’aula della chiesa, sotto all’unico tetto a due spioventi, nel XIII secolo era divisa all’incirca per metà, in due spazi ben definiti, da un alta parete trasversale (tramezzo – pontile), quello per i frati, con gli stalli del coro ad oriente del tramezzo sino al santuario, nonché quello per i fedeli, ad occidente del tramezzo sino all’ingresso principale. Era questo un importante elemento architettonico e un peculiare arredo nell’articolazione interna della chiesa duecentesca²⁷⁵.

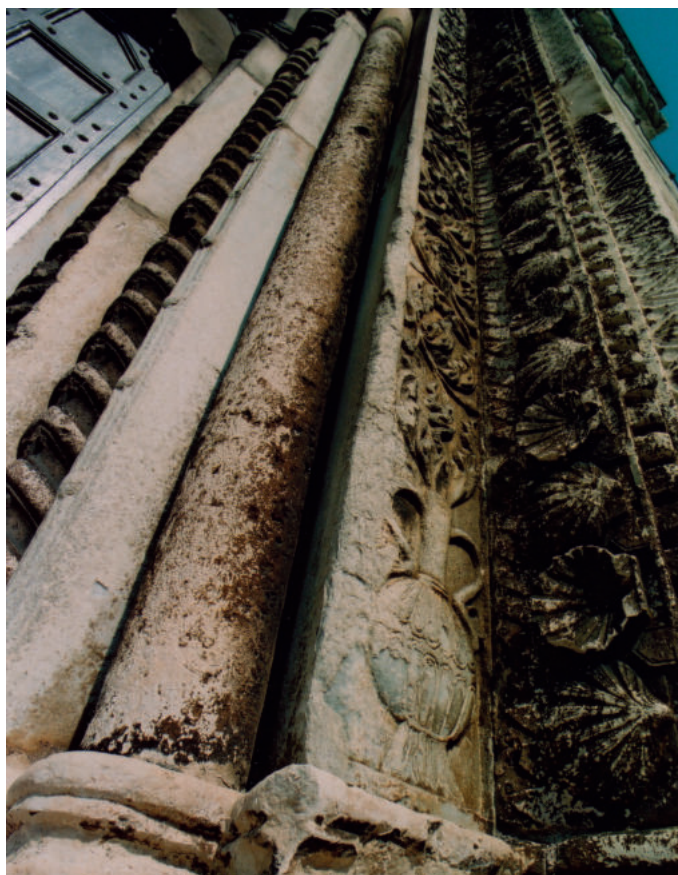
Fig. 232. Dettaglio della spalla destra della profonda strombatura dello pseudoportico del portale (XIII sec.), con le decorazioni delle colonnine relativamente ben conservate (1999).

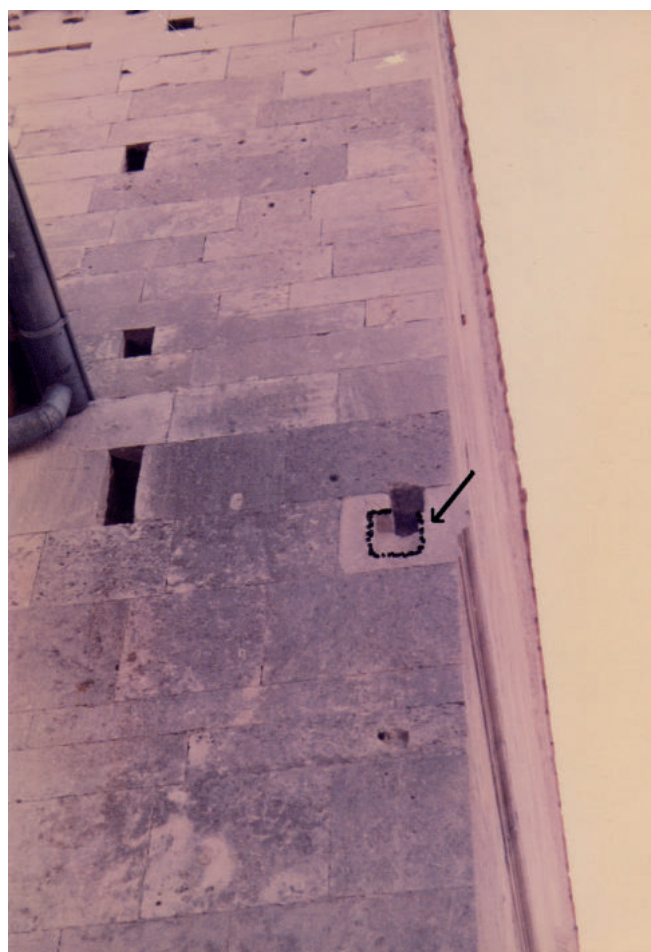
Fig. 233. Angolo occidentale della chiesa, imposto per una trave di sostegno sulla linea di gronda della loggia del convento nel XVIII sec. (1993).

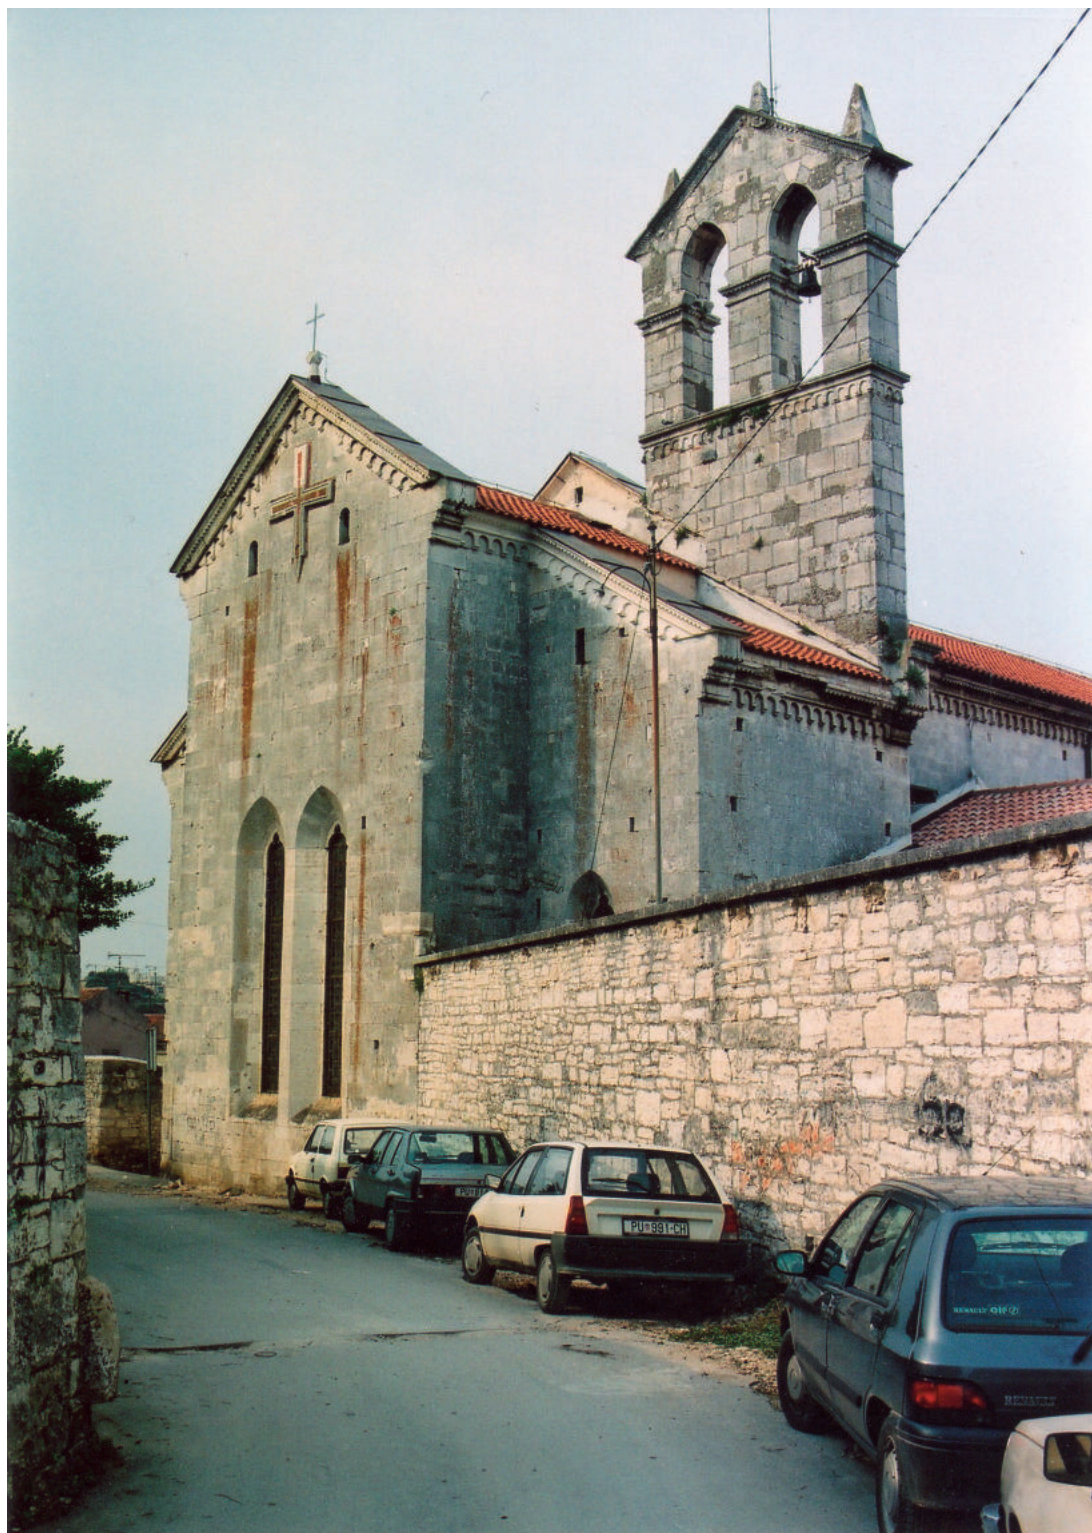
Fig. 293. Vista delle absidi col campanile del Duecento, dopo il rinnovo delle coperture e di parte del cornicione eseguito nel 1995. In primo piano il muro di cinta dell'Ottocento, quando il complesso era adibito a magazzino di vettovaglie e forno militare (1999).

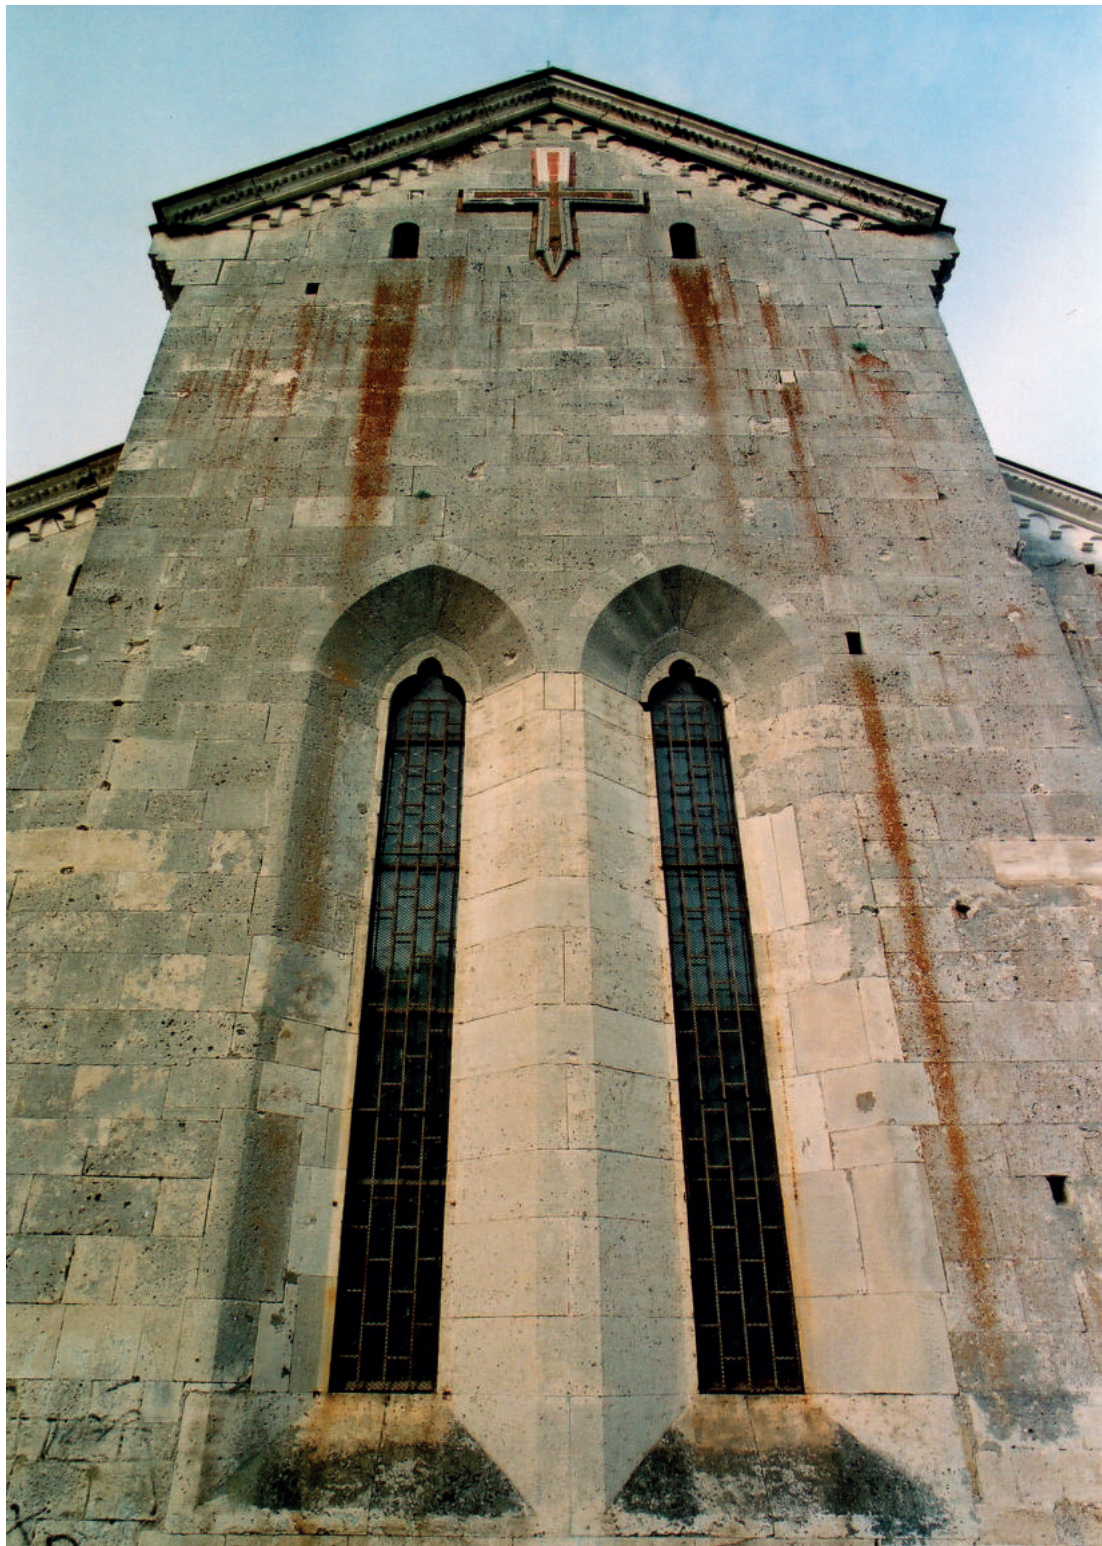
Fig. 295. Cappella absidale mediana con bifora gotica e croce “ambrosiana” di pietra e mattoni (1999).

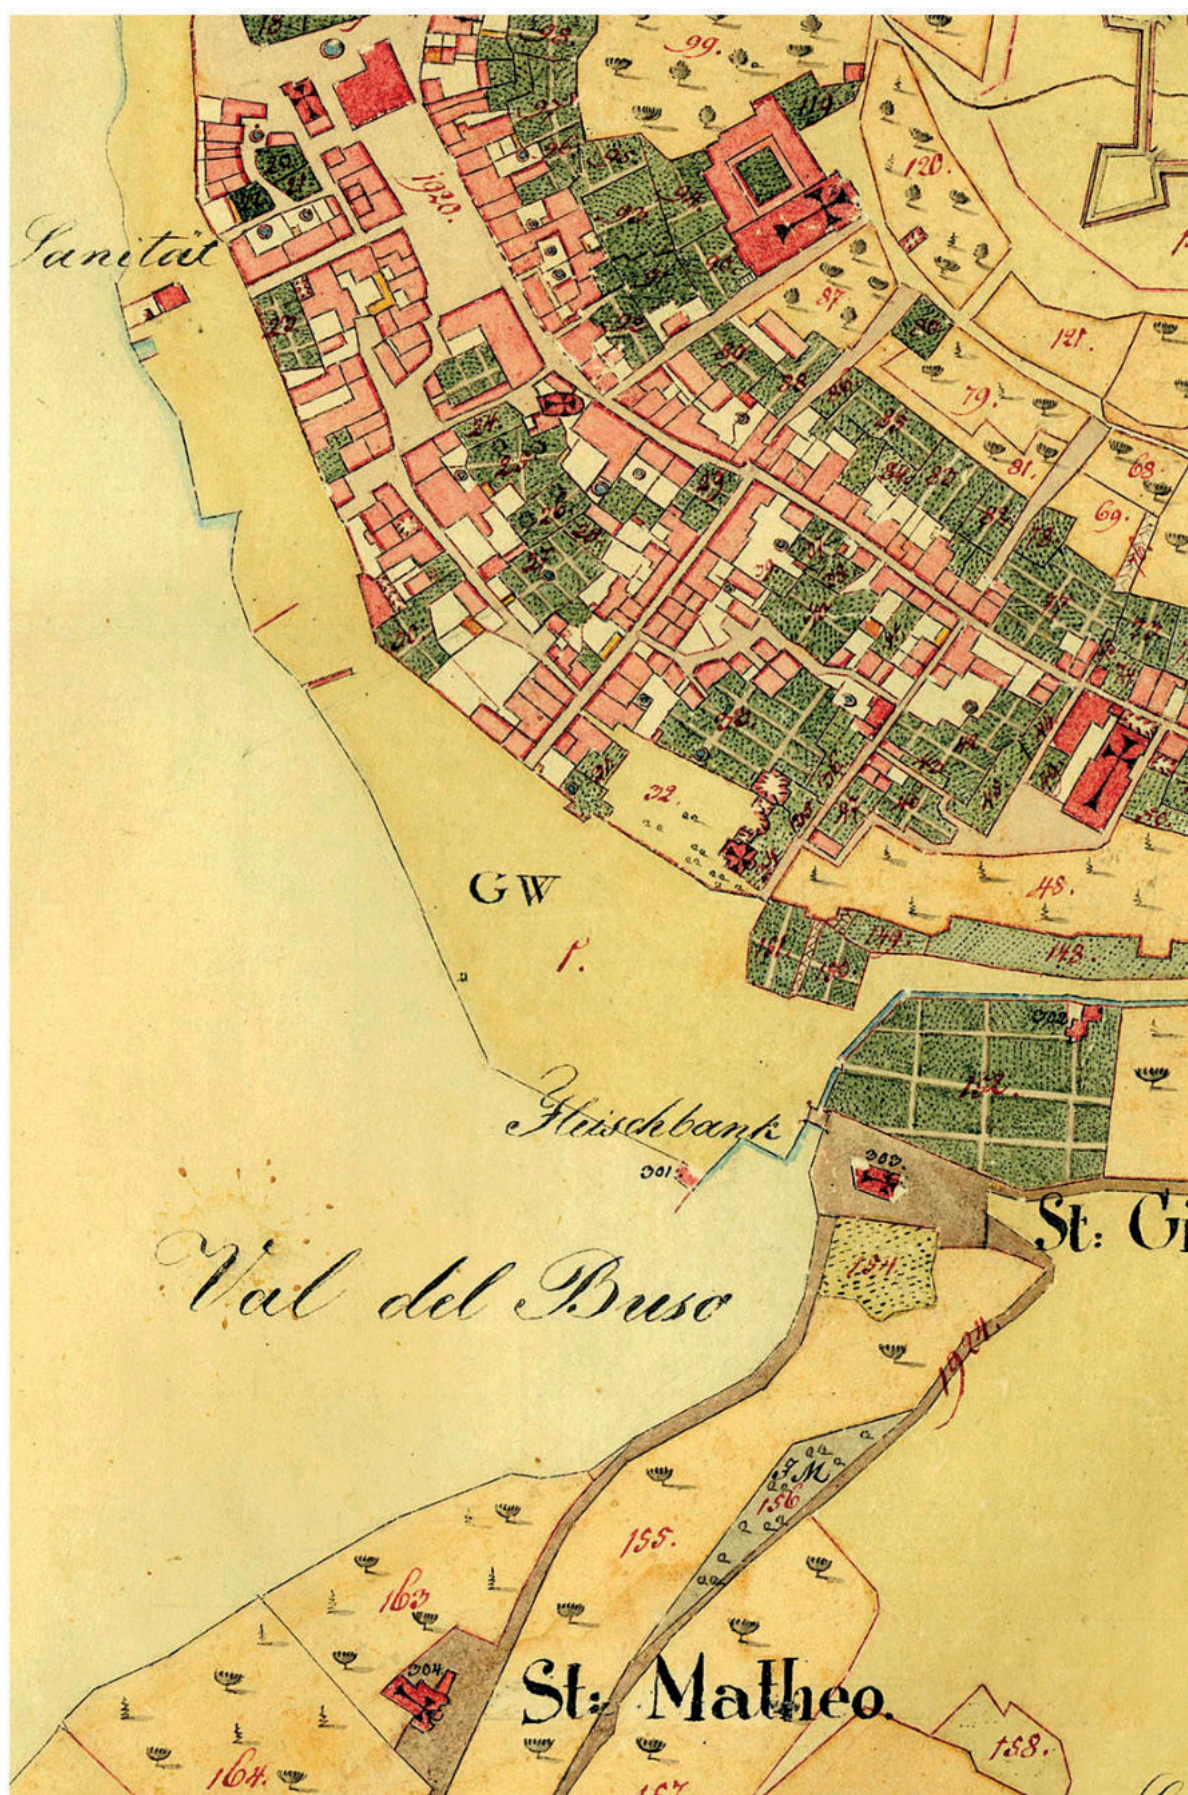
Fig. 313. Dettaglio del piano catastale di Pola del 1820, sul quale è registrato il complesso di S. Francesco prima degli interventi eseguiti nella seconda metà del XIX sec. A circa 300 m dalle vecchie mura di difesa verso sud – ovest si vede la chiesetta bizantina di S. Matteo, con una aggiunta dalla parte nord – est, che dovrebbe rappresentare il “conventino”, più volte nominato nelle fonti scritte (*Copia dell’originale che si custodisce nell’Archivio di Stato a Spalato*).
